Jelentés

Az Etyeki-horgásztó halállomány és vízminőség felméréséről

Agárd-Gárdony, 2020

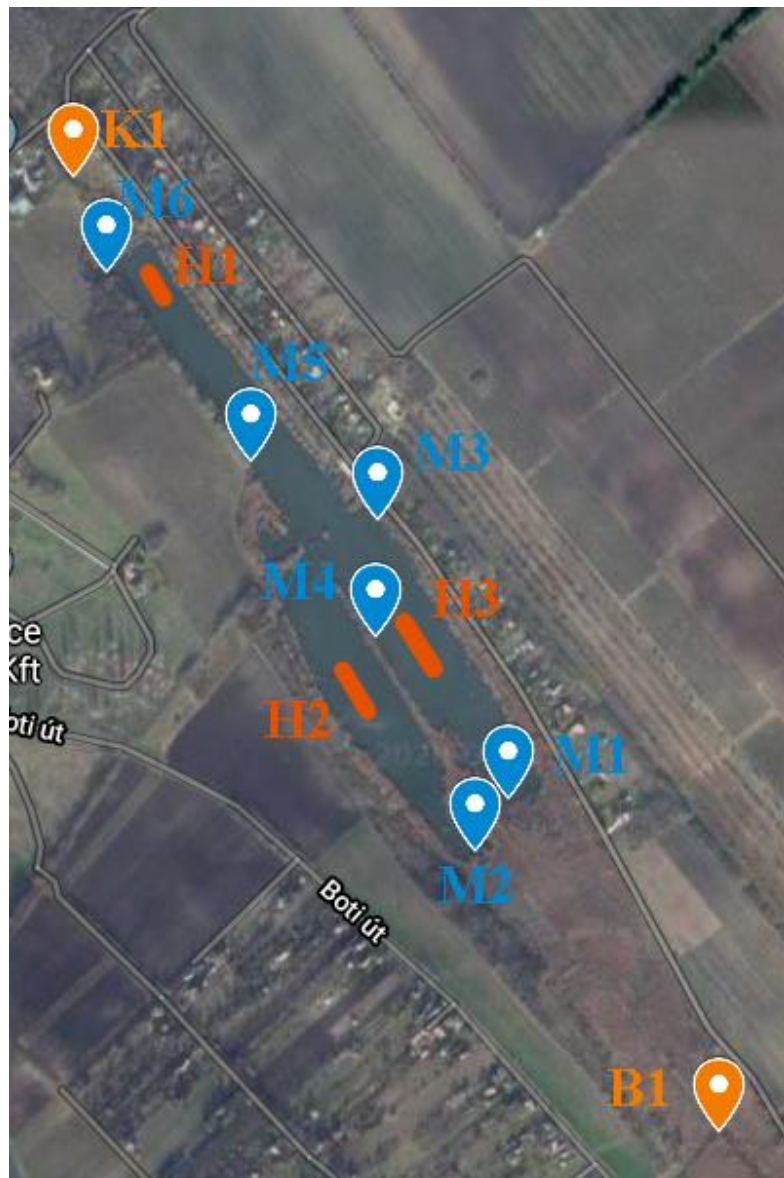
1. ábra: Az Etyek-Botpusztai horgásztó műholdképe, a mintavételi helyek

Halmintavételeket végeztünk a befolyón (B1. pont), a kifolyón (K1. pont), és tavon 6 szakaszon (M1.- M6.). A megadott koordináták a szakaszok kezdőpontjait jelölik. A lerakott hálók elhelyezkedését a H1.-H3 transzektok jelölik. A tó műholdképét és a mintavételi helyeket az 1. ábra mutatja.

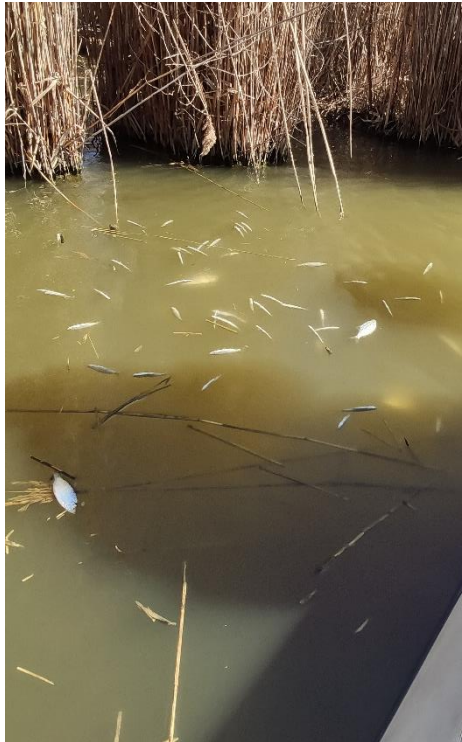
1. ábra: Jelentős a keszegállomány (a képen látható halegyedek narkotizáltak, semmilyen maradandó károsodást nem szenvedtek)

A vizsgált víztér faunájának legnagyobb részét az egyedszám arányt tekintve őshonos keszegfélék: a dévérkeszeg (16,7%); karikakeszeg (11,5%); vörösszárnyú keszeg (10,7%) és a kűsz (26,9%) teszik ki. A pontyállomány az intenzív telepítés nyomán igen jelentős, a korstruktúra változatosnak mondható (3+ - 5+), de sem 2019-es szaporulatból származó, sem 10kg feletti példányt nem sikerült fognunk. Kiemelendő a nagy átlagos testmérettel jelen lévő laposkeszeg állomány.

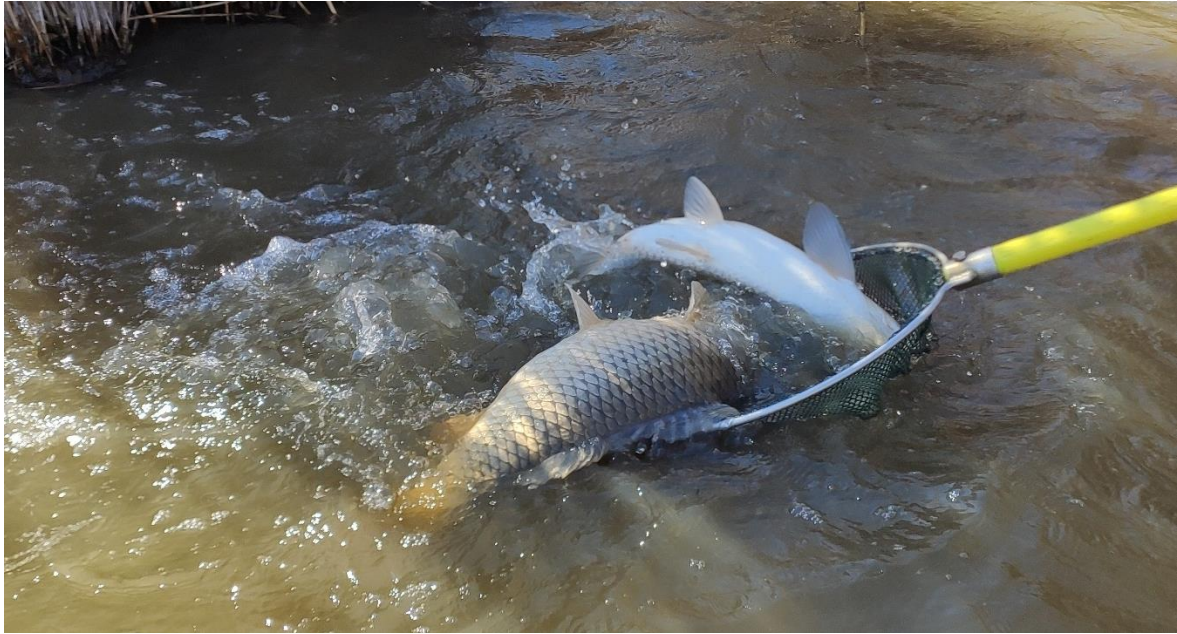
4. ábra: Etyeki ponty és amur

Az idegenhonos fajok egyedszám aránya öröndetes módon viszonylag alacsony (17,3%), ennek ellenére a tó legkomolyabb problémáját a túltelepített amurállomány jelenti. A faj nagy egyedszám és biomassza arányával jól magyarázható egyrészt a tavon tapasztalható nádpusztulás, másrészt jelentősen negatívan befolyásolja a víz növényi tápanyag tartalmát is. A befolyó víz halmentes, amely abból a szempontból, hogy a töltővízzel nem tud nem kívánt, invazív faj érkezni – szerencsés eset.

1. Az Etyek-Botpusztai horgásztó halfaunája kiemelkedő, egy intenzíven telepített, halgazdag víz képét mutatja.
2. Az amurállomány túltelepített. Erősen ajánlott a faj visszaszorítása (fogási kvóta felülvizsgálata, telepítés beszüntetése – utóbbi jogszabályi kötelezettség is). Ez várhatóan jótékony hatással lesz a nádállományra illetve a vízminőségre is. Felhívjuk a figyelmet arra, hogy a jelenlegi amurállomány tevékenysége nyomán jelentős a nyári időszakban az oxigénhiányos állapot és a halpusztulás kialakulásának kockázata.

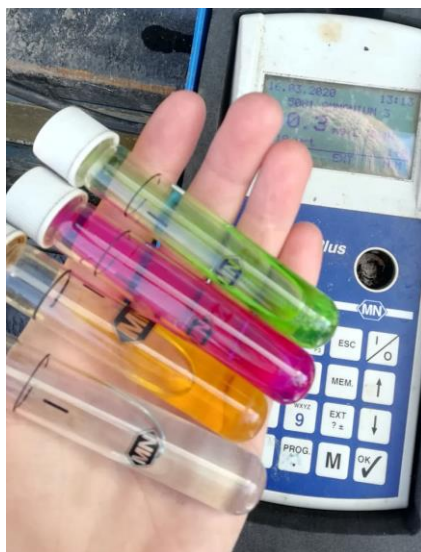
A vízminőség-mérések (6. táblázat) alapján megállapítható, hogy a kora tavaszi mintavételi időpont és az alacsony vízhőmérséklet ellenére az algabiomassza (Klorofill-A tartalom) igen magas, meghaladja a 10/2010. (VIII. 18.) VM rendeletben foglalt határértéket. Ez a vegetációs periódus előre haladtával, különösen a meleg nyári időszakban komoly problémához, oxigénhiány okozta halpusztuláshoz vezethet. Az algák fotoszintéziséhez szükséges tápanyagok forrását az elvégzett mérések alapján nehéz beazonosítani (nem a befolyó víz), de a jelentős mennyiségű amur tevékenysége okozhatja a jelenséget. Az amurok elfogyasztják a magasabb rendű növényeket (első sorban a nádat), az általuk ürített faeces pedig nagy mennyiségben, a növények számára könnyen felvehető formában tartalmaz tápanyagokat. Fontos megjegyezni azt is, hogy a tó kifolyójának közvetlen közelében található szennyvíz-bevezetés jelentősen degradálja a patak vízminőségét.

5. ábra: Spektrofotométeres mérésre előkészített vízminták a szennyvízkifolyó alatt (Etyeki-patak, a horgásztó kifolyójához közel)
